COMISARIA DE LA 3^a ZONA DEL SERVICIO DE DEFENSA DEL PATRIMONIO
ARTISTICO NACIONAL

INFORMES SOBRE LOS MONUMENTOS DE LA CIUDAD DE
DAROCA

Zaragoza 10-X-41.

INFORME SOBRE LOS MONUMENTOS DE LA CIUDAD DE DAROCA.

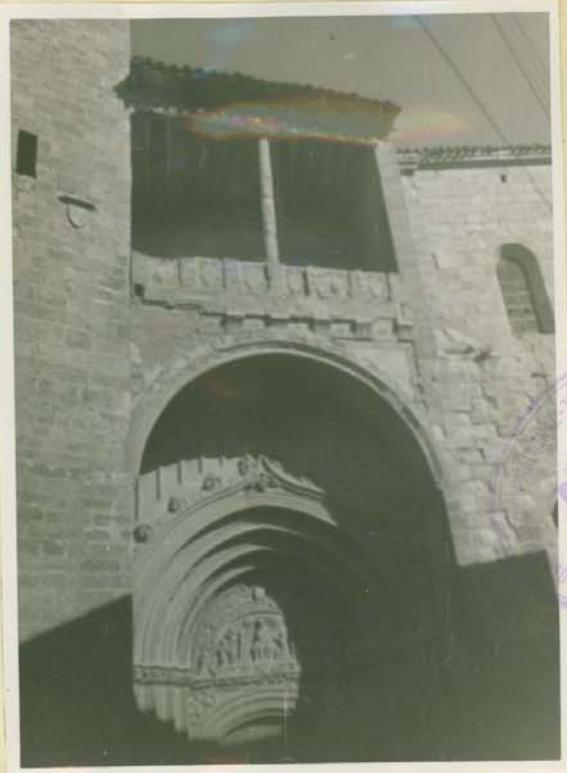
3º Puerta llamada del Perdón. El tejadillo que cubre la sobrepuerta está muy necesitado de reparación consistente en sustituir los maderos carcomidos por la humedad y el tiempo.

Este templo se conserva en bastante buen estado excepto el tejadillo de la sobre-portada del Perdón que se halla sumamente deteriorado y presentaendo sus maderos carcomidos por el tiempo y la humedad. Dada sus pequeñas dimensiones la obra es de escasa importancia limitándose a sustituir los maderos carcomidos por otros nuevos. Igualmente está necesitado de reparación el tejadillo de la linternilla de la cúpula de la Iglesia. Es obra poco octesa pero que requiere el empleo de un andamio adecuado. La cornisa de piedra en que remata la terraza necesita una reparación consistente en asegurar los sillares que la constituyen pues algunos por la acción del tiempo se desmenuzaron y otros se desprendieron.

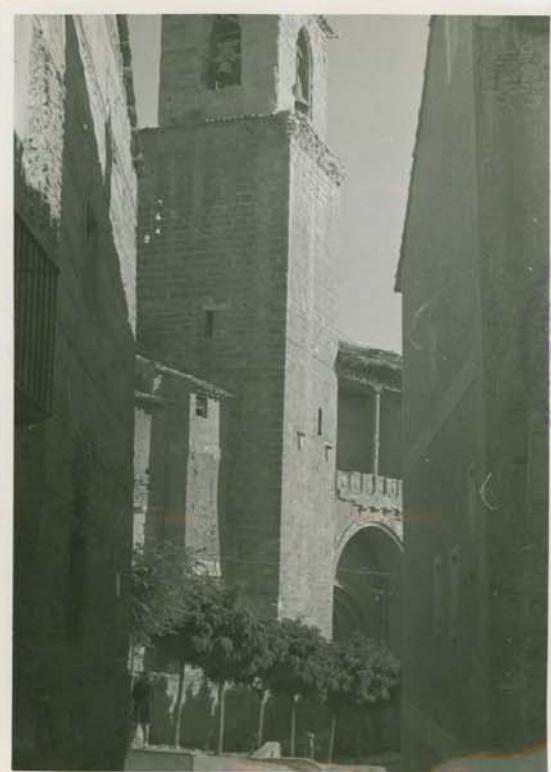
4º Torre de la Basilica parroquial.
Se aprecia el mal estado de la cornisa de remate que sirve de base a un segundo cuerpo agregado posteriormente

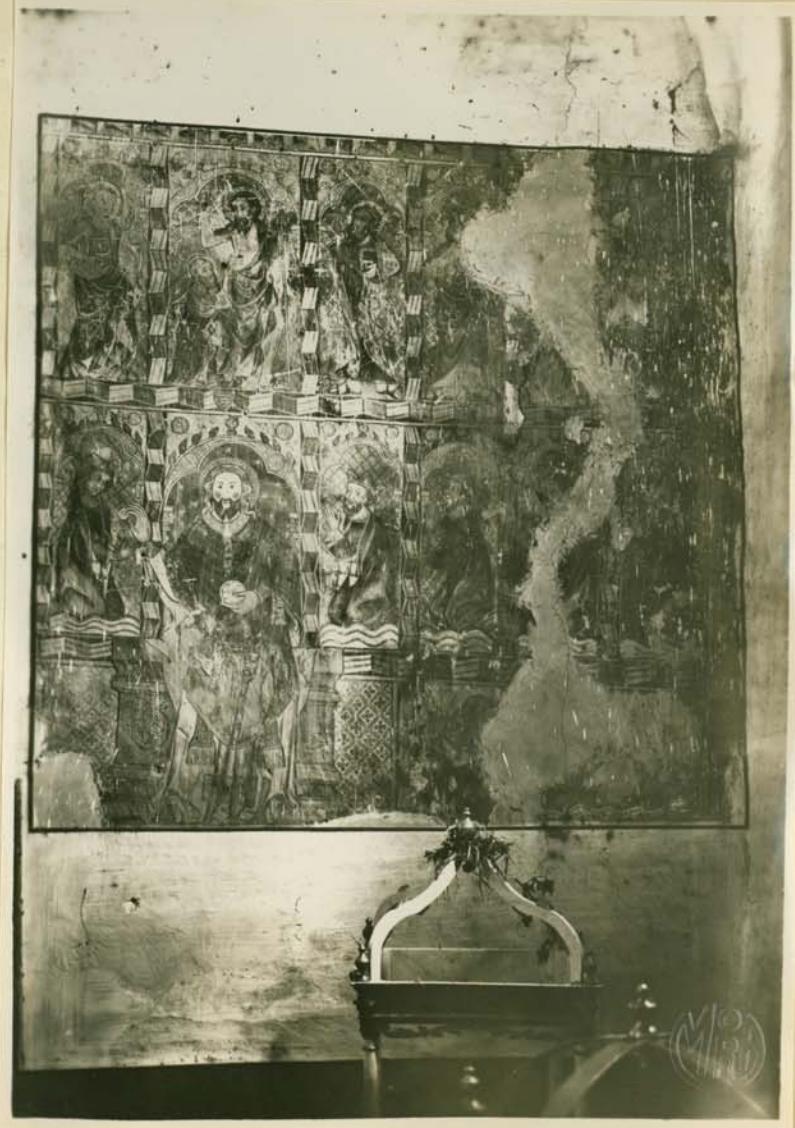
Pinturas murales de la nave de la Epístola. An
la grieta.

Es preciso cerrregir con urgencia la grieta que amenaza el mure del cere. Ser el Sr. Cura párroco de la Colegiata se ordenó hace algunos años, ante la ruina que presentaba esta parte de la iglesia de San Miguel, se ejecutaran obras que el sufragó. Todo se hizo a base de cemento existiendo actualmente varíes parches de este material que afean considerablemente la construcción. Es preciso disimular esto cuando se realicen las obras de consolidación urgentes que se indican. Igualmente es preciso tratar de restaurar el mure de cabecera de la nave menor de la Epístola donde se hallan las pinturas murales, labor que se ha de realizar con el máxime cuidado en atención a estas.

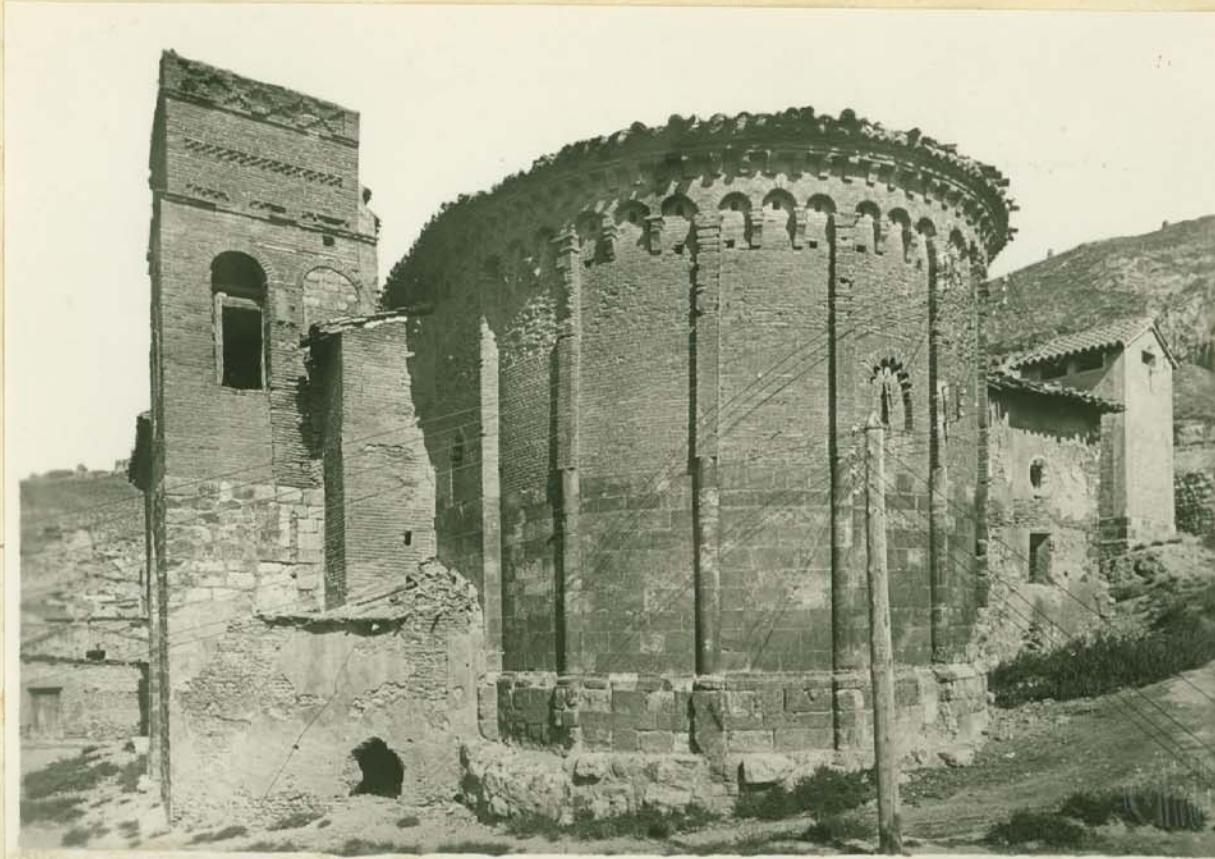
Iglesia de San Juan. Vista de la Torre y el ábside, el resto del templo se halla totalmente arruinado.

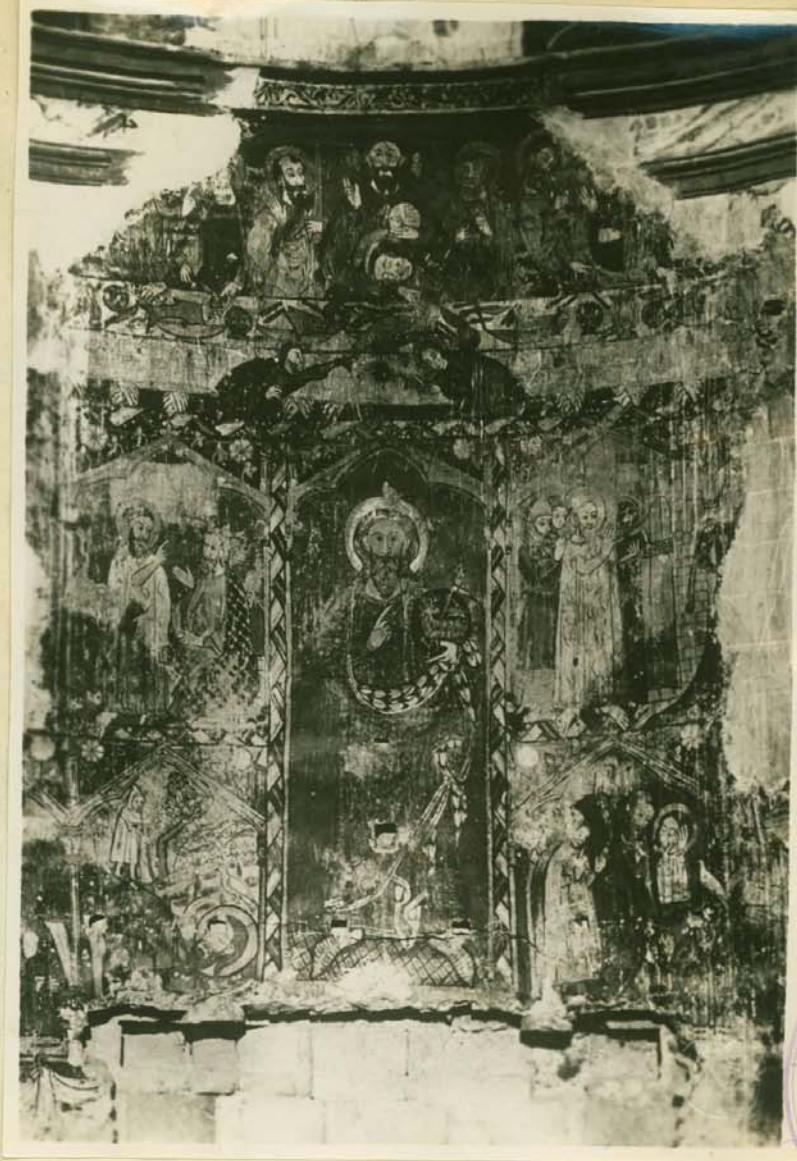
Iglesia de San Juan. Pinturas murales de finales del siglo XIII que cubren el interior del ábside y se hallan amenazadas de desaparición.

Dada la imposibilidad de penetrar al interior de esta iglesia por hallarse tapiados todos sus accesos, no nos fué posible examinar las interesantísimas pinturas murales, afortunadamente fotografiadas por el Sr. Mera de Zaragoza, de las que se adjunta una prueba. Es necesario por consiguiente tomar una determinación con respecto a ellas, que puede ser iniciar expediente de declaración de Monumento Nacional de estas ruinas para poder arrancar las pinturas y trasladarlas a lugar conveniente, salvándelas de esta manera de su total destrucción. Tampoco fué posible examinar los restos de un artesonado que según noticias dignas de crédito existen en esta iglesia.

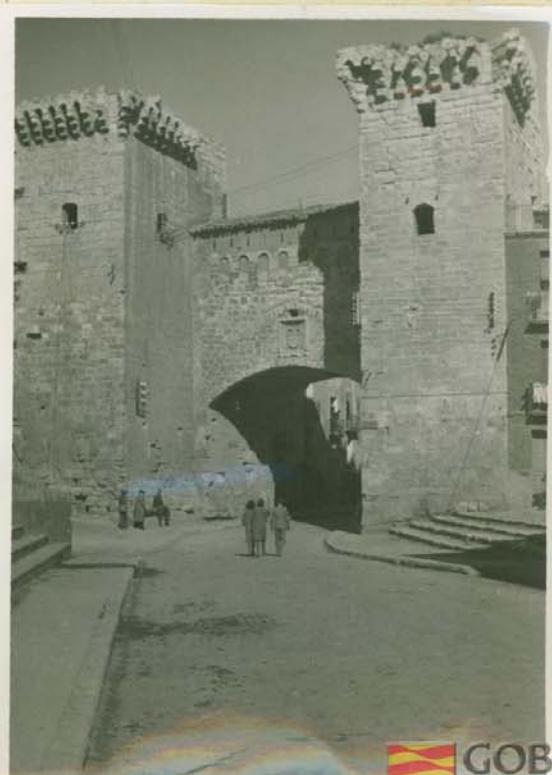
Puerta baja de
las murallas.
Siglos XV y XVI

Las puertas, tanto la alta como la baja, se conservan bien siendo la última, obra del siglo XV y comienzos del XVI, la de más belle aspecto. La cernisa va perdiendo los medallones velados poco a poco siendo conveniente una ligera intervención que asegure las piedras de remate.

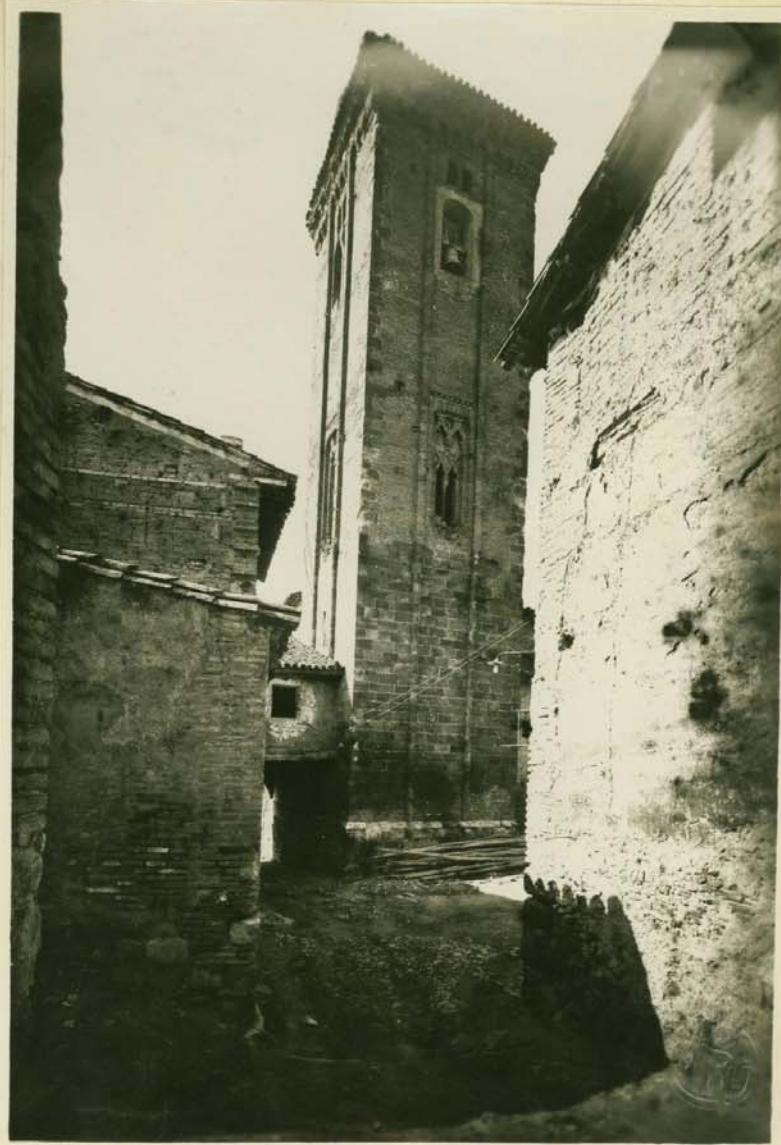
Torre de la Iglesia de Santo Domingo

En el tejadillo que corona la torre se celebra no hace mucho un palomar que por su forma buhardilla altera considerablemente la silueta de la torre. Ejecutando obras de reparación en la techumbre de este templo, es fácil tratar con el Coadjutor de eliminar este palomar, que, aparte del daño que las palomas causan, tanta desdicha del conjunto del monumento.
