Calle Hansenbich, 19
C/15 Ciudad Gassman
Estado Actual H.T-24
Escala 1/100

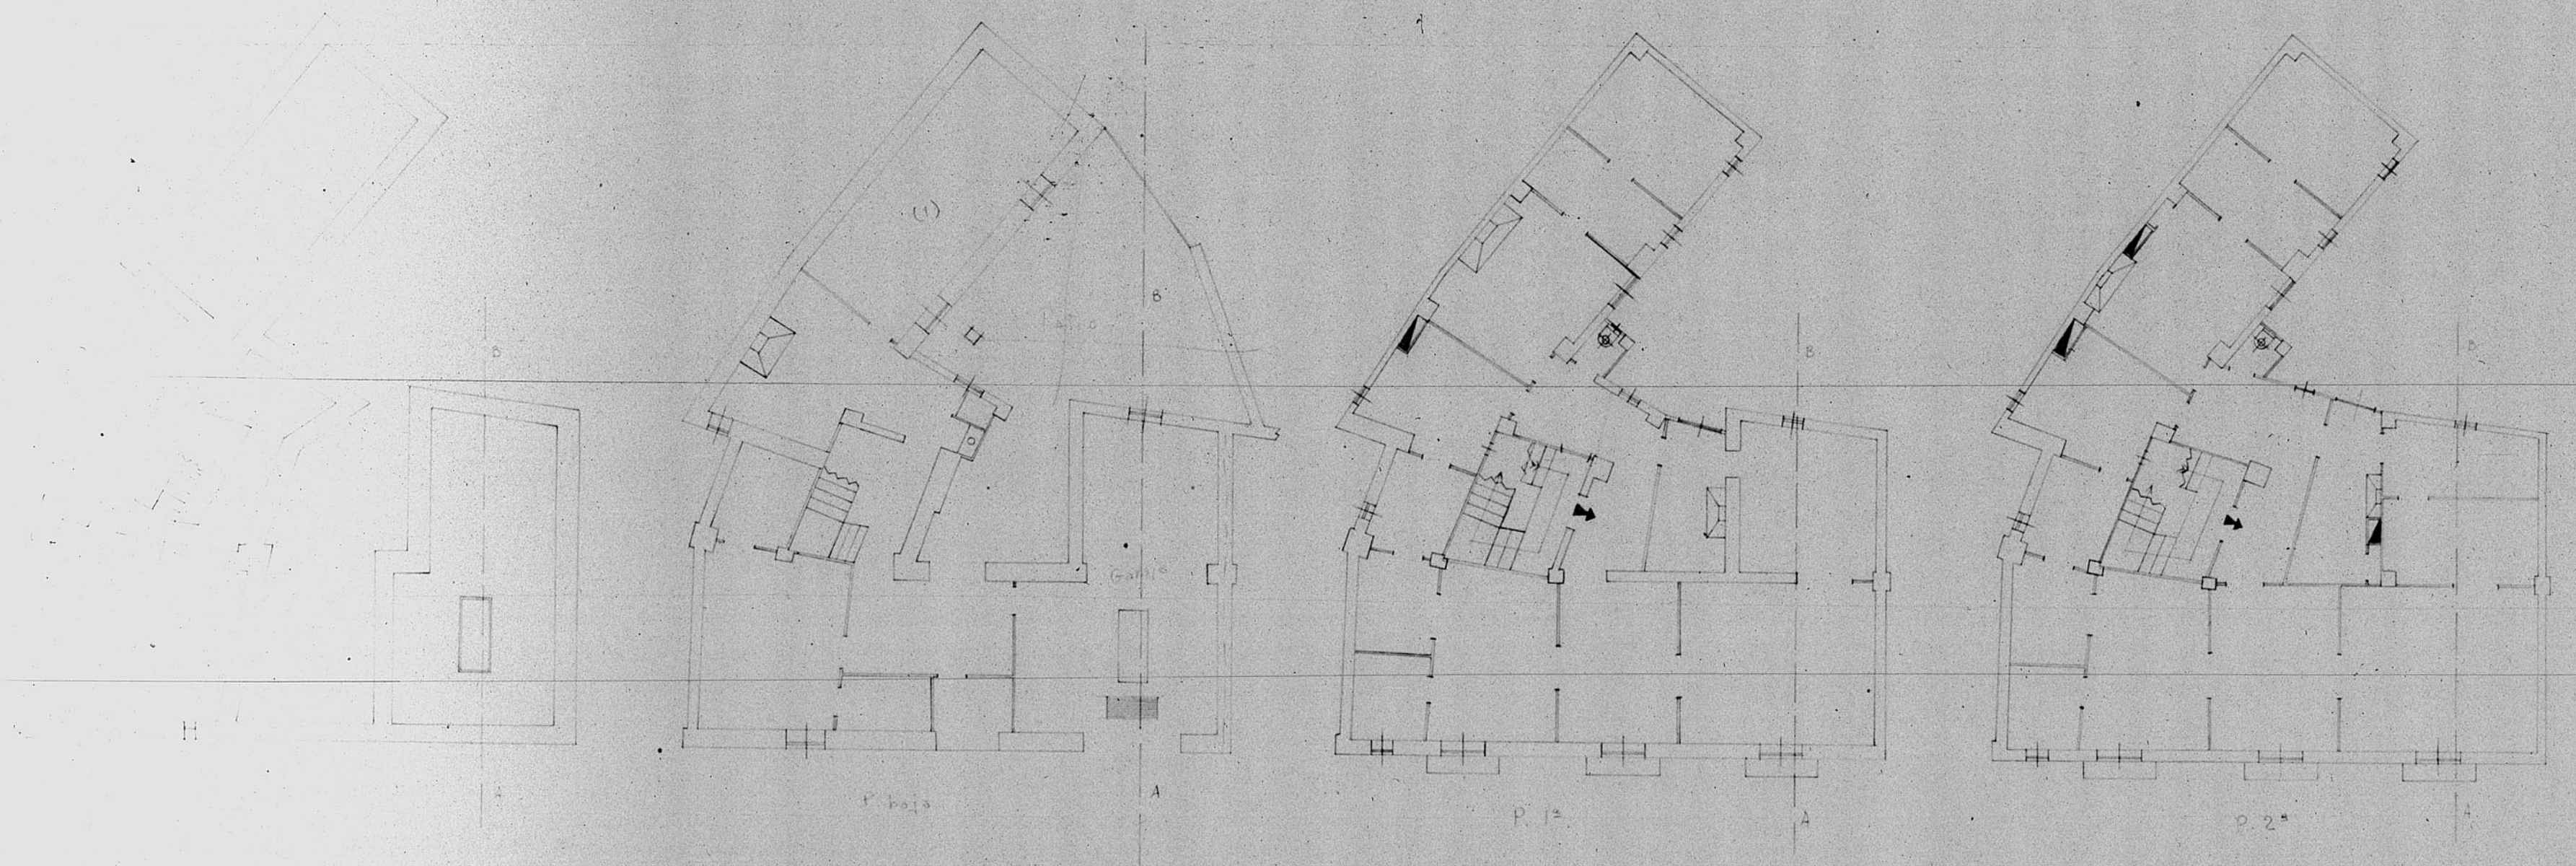
Datos = Pilares del sótano resentidos por haber hecho un refugio al lado.
Varios impactos de cañon en la cubierta.
Falta alguna carpinteria.
Forjados de piso en (1) hundidos, en planta baja
