13.039

Reparación del acueducto - Las Alcoras - Teruel

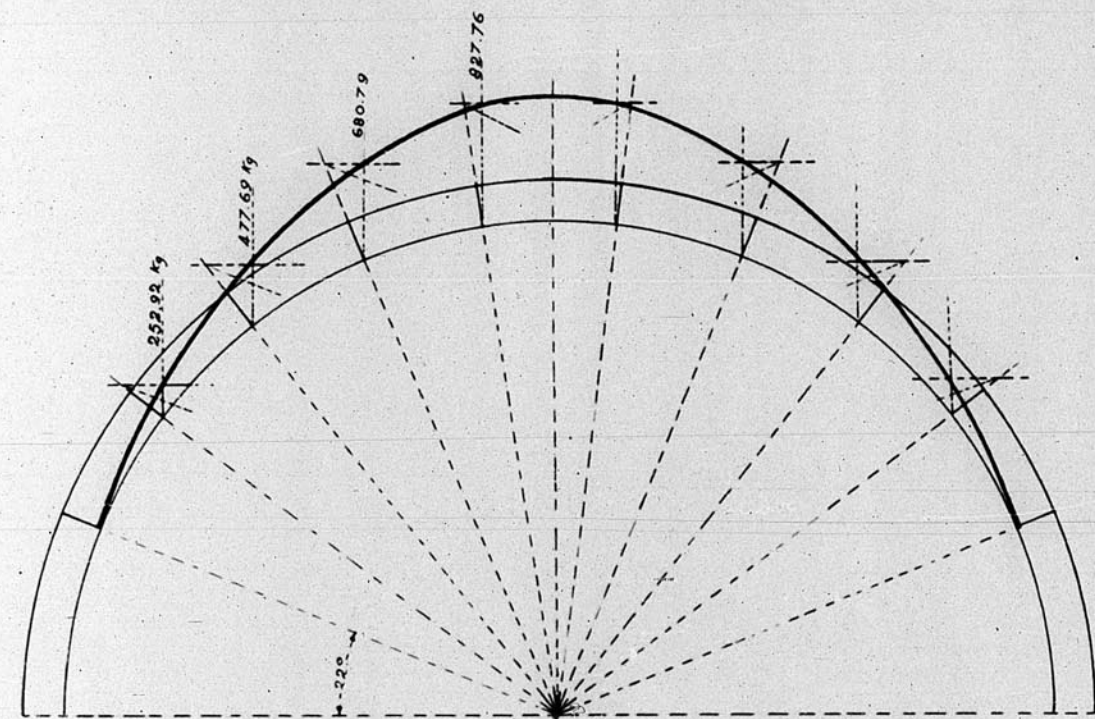
Diagrama de esfuerzos normal a la cercha
Escala de fuerzas 500 kg por cm. Escala longitudinal 1:100

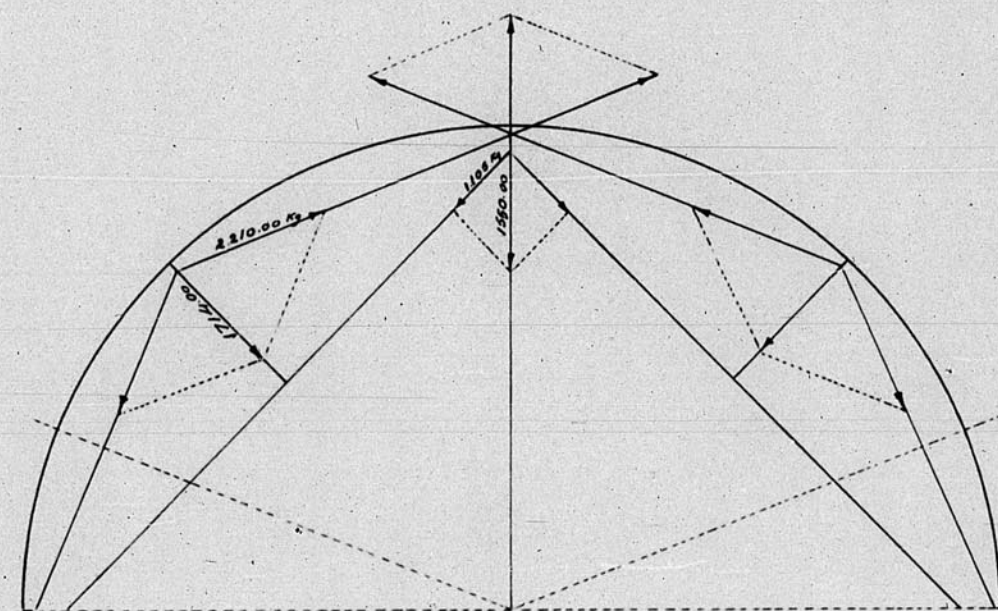
Cálculo de la cimbra
Escala fuerzas 1000 kg por cm. - Escala longitudinal 1:100

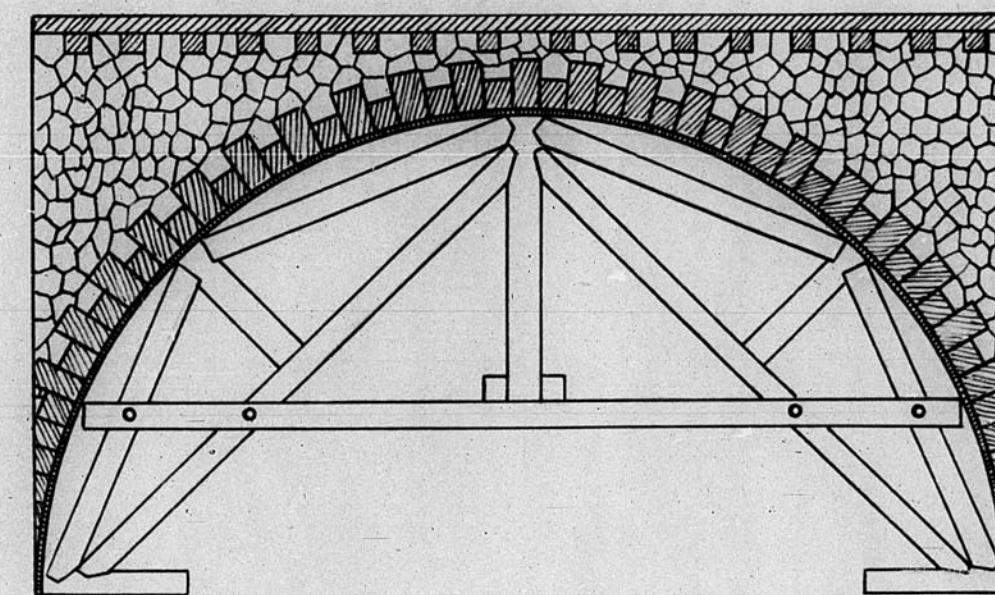
Estructura de la cimbra
Escala 1:100
